EKSPERTYZA TECHNICZNA

Obiekt: BUDYENK INTERNATU Zespołu Szkół Morskich w Kołobrzegu im. Polskich Rybaków i Marynarzy, ul. Arciszewskiego 21; 78-100 Kołobrzeg.

Tytuł : Ekspertyza ochrony przeciwpożarowej w zakresie likwidacji stanu zagrożenia życia ludzi w BUDYNKU INTERNATU Zespołu Szkół Morskich w Kołobrzegu im. Polskich Rybaków i Marynarzy, ul. Arciszewskiego 21; 78-100 Kołobrzeg.

Kołobrzeg, wrzesień 2012 r.

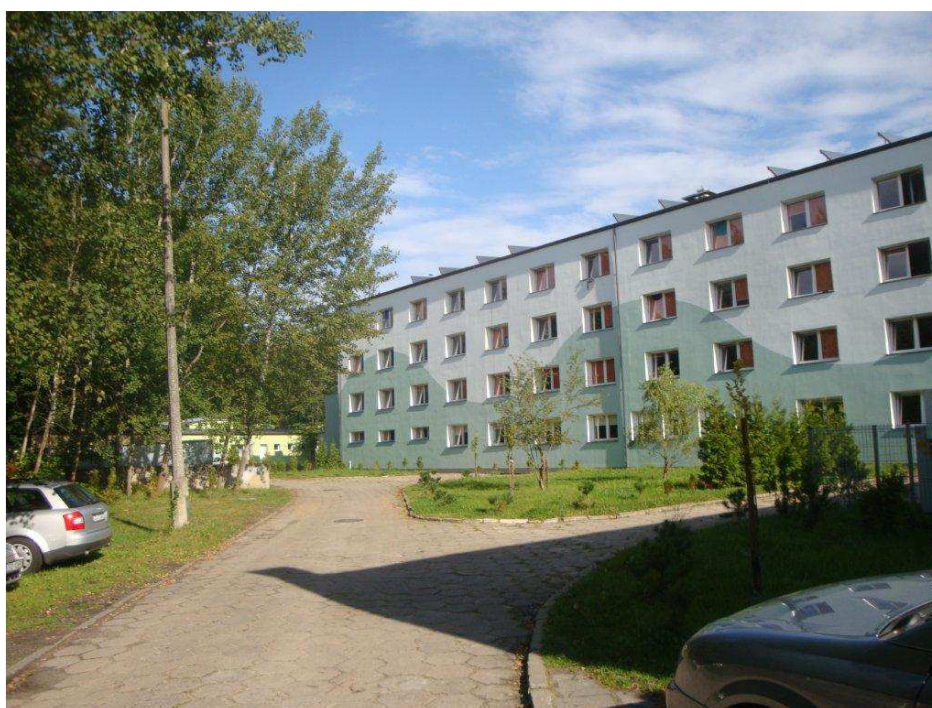
Dojazd pożarowy do budynku Internatu

Istniejący układ dróg wewnętrznych o nawierzchni utwardzonej daje możliwość dojazdu pożarowego do budynku Internatu oraz możliwość manewrowania. Układ dróg zaznaczony jest na załączonej poglądowej mapie zagospodarowania oraz materiale zdjęciowym.

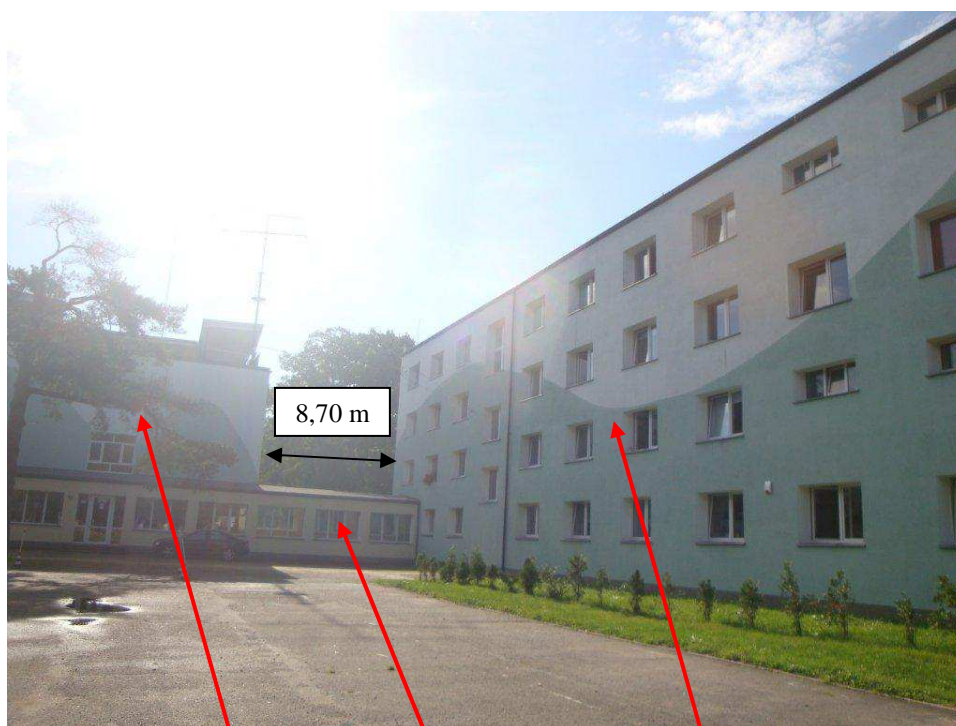
Budynek Szkoły

Łącznik

Budynek Internatu

Aktualnie obiekt Internatu stanowi wraz z budynkiem dydaktycznym jedną strefę pożarową. Oba budynki połączone są ze sobą jednokondygnacyjnym łącznikiem o konstrukcji murowanej.

Ponieważ po zamknięciu łącznika drzwiami ppoż. w klasie EIS 60 w miejscu wskazanym w dokumentacji zapewniony zostanie wymagany poziom bezpieczeństwa, a przekroczenie wielkości strefy pożarowej o wartość 102,2 m² nie będzie miała wpływu na bezpieczeństwo pożarowe budynku. Ponadto odległość pomiędzy budynkiem Internatu i budynkiem szkoły wynosi powyżej 8 m (rzeczywista odległość – 8,7m).

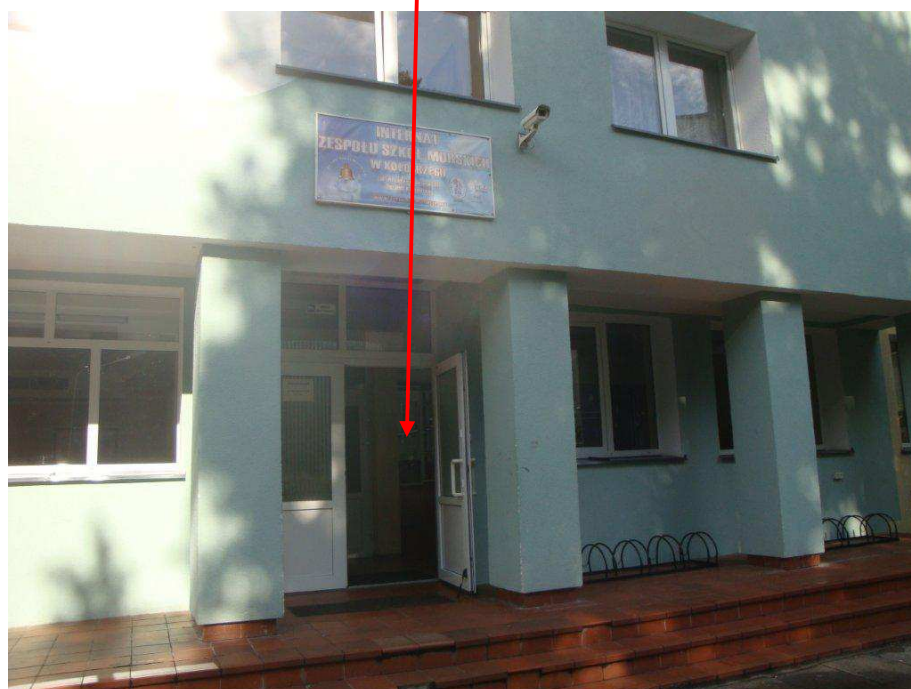
Wyjście z klatki schodowej K1

- Wydzielenie korytarza na poziomie parteru ścinką o odporności ogniowej EI 60 z zamknięciem drzwiami w klasie EI 30. Korytarz będzie kontynuacją drogi ewakuacyjnej z klatki schodowej K1.

- Zapewnienie wyjścia ewakuacyjnego o szer. min. 1,2 m (skrzydło nieblokowane min. 0,9 m w świetle) otwieranego na zewnątrz budynku.
- Zamknięcie wejścia do łącznika szkoły drzwiami ppoż. z opcją dymoszczelności w klasie EIS 60.

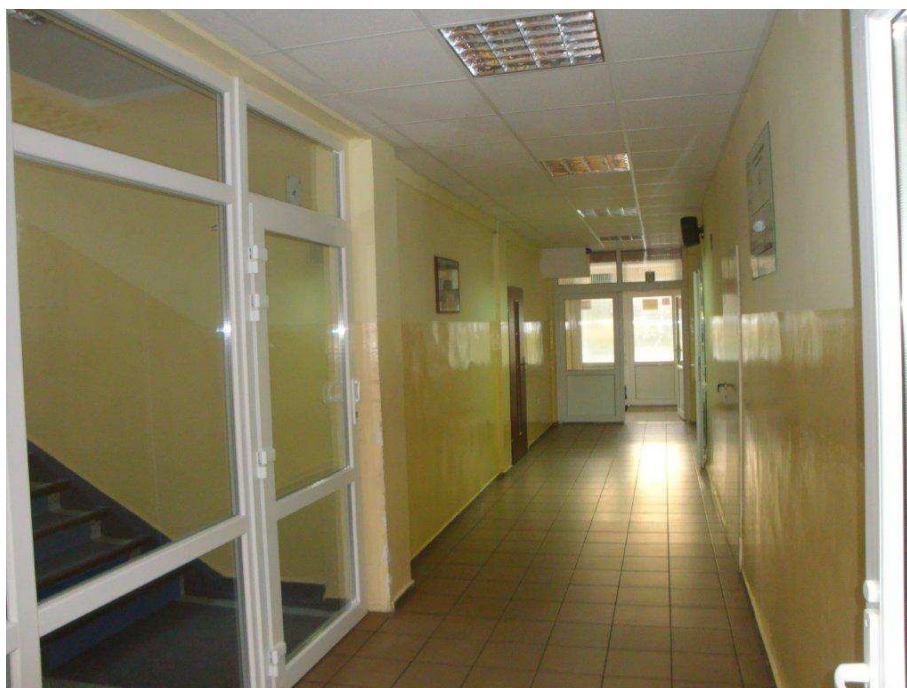
Wyjście z klatki schodowej K1

(układem korytarzowym do wyjścia na zewnątrz budynku)

- Wyjście ewakuacyjne z klatki schodowej K1 prowadzi aktualnie poprzez otwarty korytarz, a następnie drzwiami dwuskrzydłowymi o szer. min. 1,2 m na zewnątrz budynku.
- Wyjście ewakuacyjne z klatki schodowej K2 prowadzi bezpośrednio na zewnątrz budynku drzwiami dwuskrzydłowymi o szer. 1,2 m , otwieranymi zgodnie z kierunkiem ewakuacji.

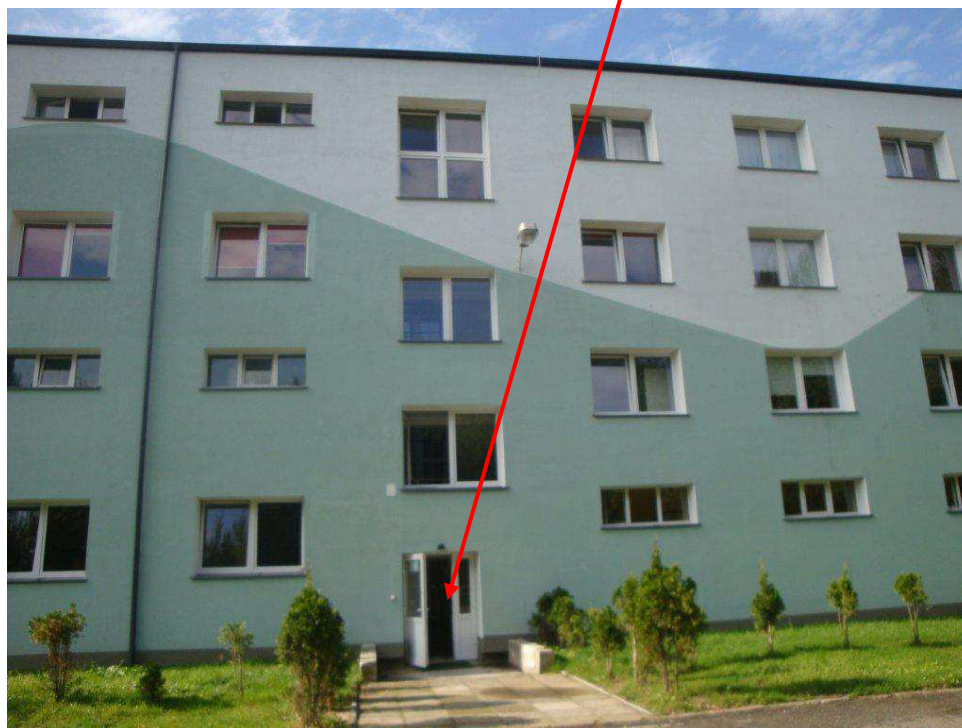
Wyjście z klatki schodowej K2

- Zapewnienie wyjścia ewakuacyjnego /bezpośrednio na zewnątrz/ o szer. min. 1,2 m (skrzydło nieblokowane min. 0,9 m w świetle) otwieranego na zewnątrz budynku.

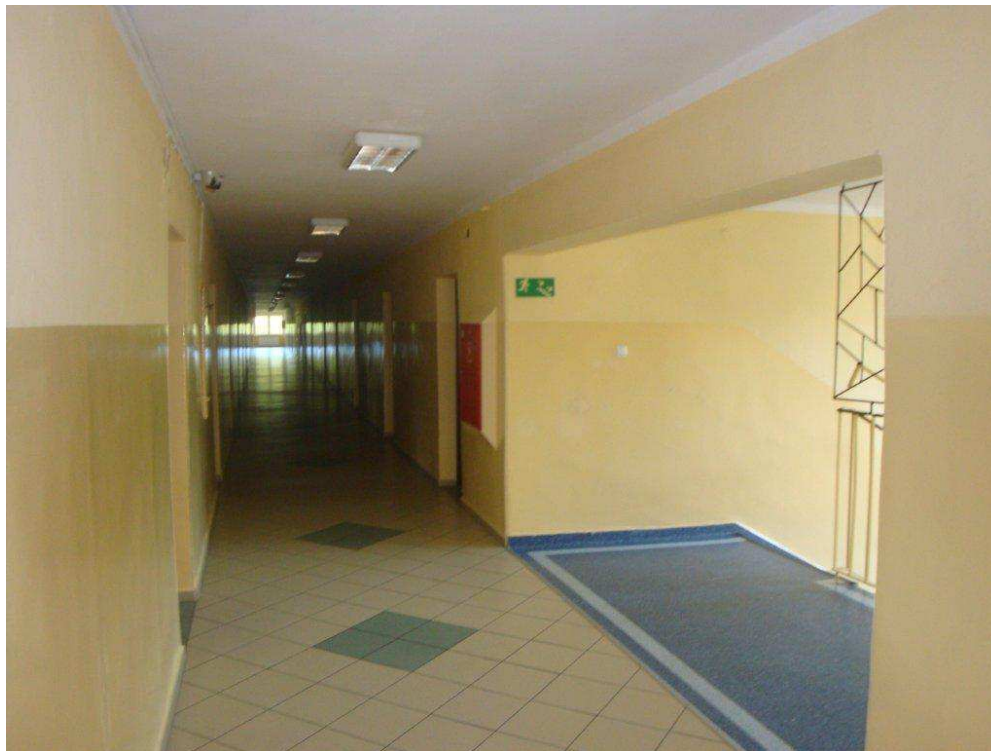
WIDOK KORYTARZY INTERNATU

- 6.4. Wyposażenie klatek schodowych K1 i K2 w system grawitacyjnego oddymiania – zgodnie z obowiązującymi w przedmiotowym zakresie wymogami.
- 6.5. Zastosowanie podziału korytarzy kondygnacji powtarzalnych bazy noclegowej Internatu (I, II, III piętro) drzwiami dymoszlelnymi na odcinki poniżej 50 m.

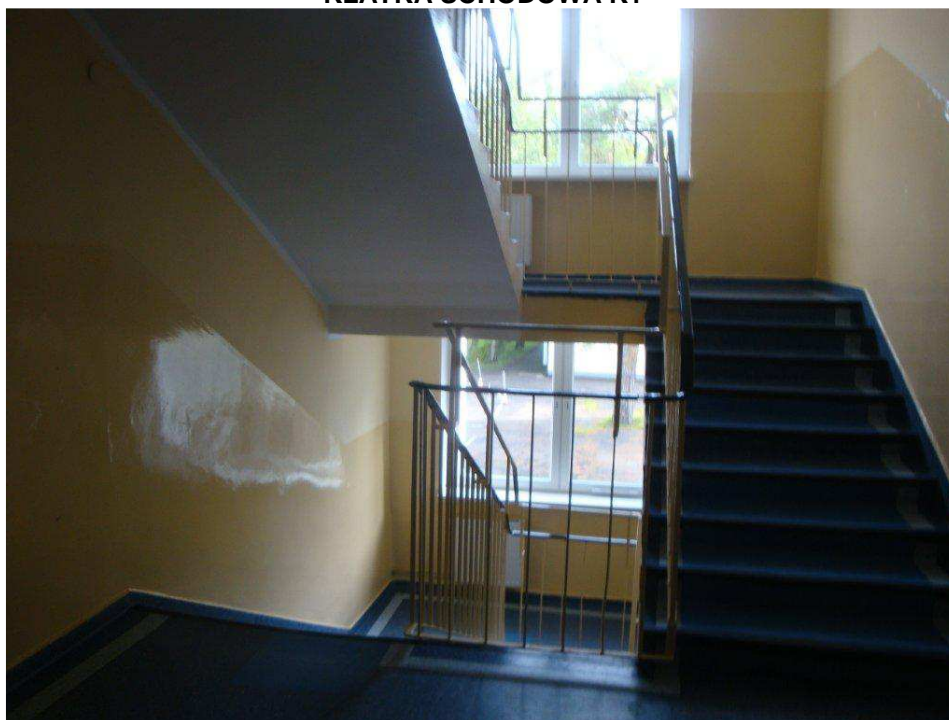
KLATKA SCHODOWA K1

- 6.1. Zamknięcie drzwiami przeciwpożarowymi wykonanymi w klasie odporności ogniowej EI-30 wejść do klatki schodowej K1 na wszystkich kondygnacjach.
- Zamknięcie wejść do pomieszczeń znajdujących się w obrębie klatki schodowej drzwiami przeciwpożarowymi wykonanymi w klasie odporności ogniowej EI-30.

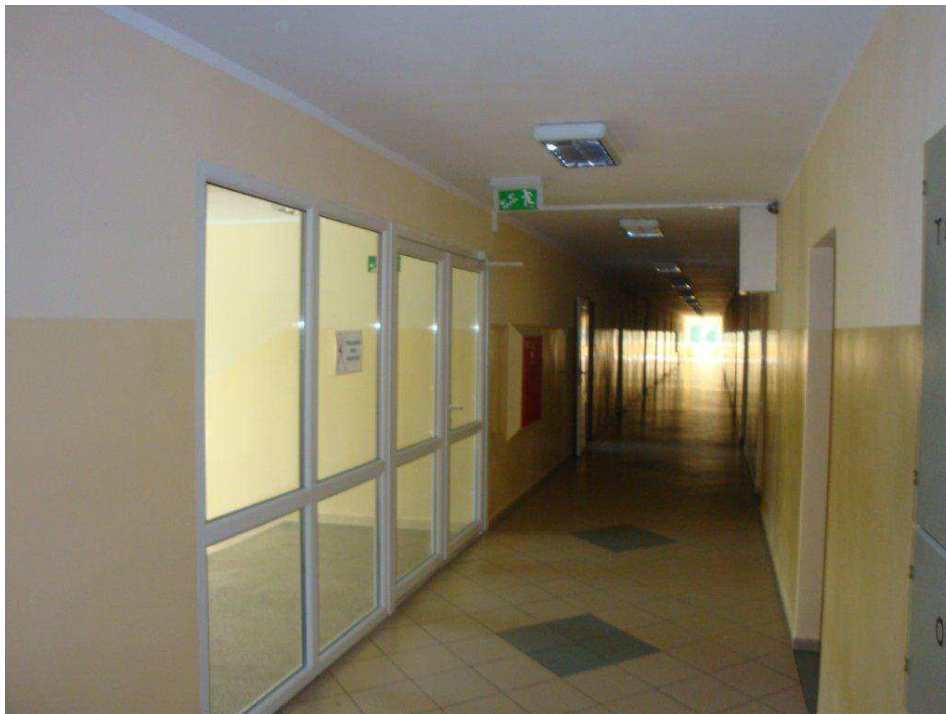
WEJŚCIE NA KLATKĘ SCHODOWĄ K2

- 6.2. Zamknięcie drzwiami przeciwpożarowymi wykonanymi w klasie odporności ogniowej EI-30 wejść do klatki schodowej K2 na wszystkich kondygnacjach.
- Zamknięcie wejść do pomieszczeń znajdujących się w obrębie klatki schodowej drzwiami przeciwpożarowymi wykonanymi w klasie odporności ogniowej EI-30.

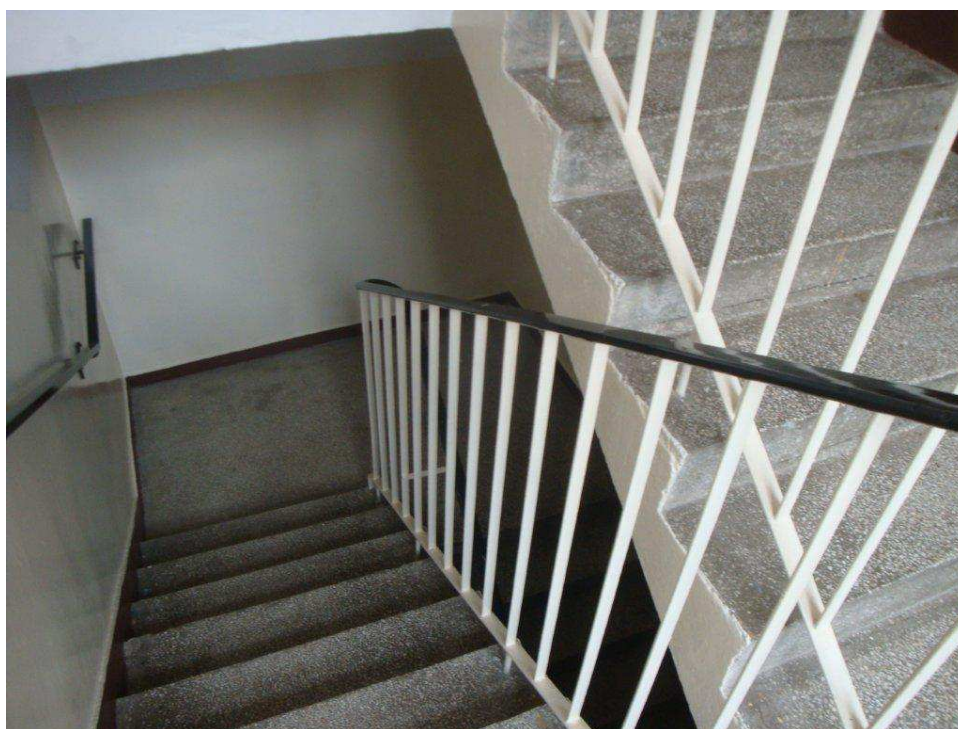
5.1. Istniejące klatki schodowe – z uwagi brak technicznych możliwości – nie będą podlegały wyburzeniu i przebudowie. Przedmiotowe klatki schodowe posiadają konstrukcję żelbetową oraz nienormatywną szerokość biegów (K3) i spoczników (K1, K2, K3).

KLATKA SCHODOWA K3

Proponuje się pozostawienie niezgodności opisanych w pkt 5.1 (w zakresie ich geometrii)

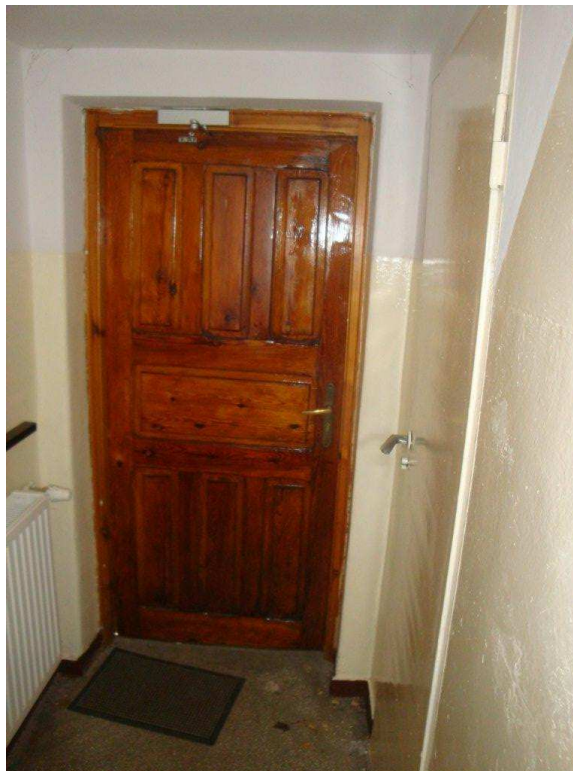
5.2. Wyjście ewakuacyjne z klatki schodowej K3 (prowadzące na zewnątrz budynku) wynosi obecnie 0,8 m w świetle. Ze względów konstrukcyjnych otwór może maksymalnie zostać poszerzony, aby uzyskać szerokość wyjścia w świetle ościeżnicy - 0,9 m. Bieg schodów klatki K 3 wynosi również 0,9 m.

Wyjście z klatki schodowej K3

- 6.3. Zapewnienie wyjścia ewakuacyjnego z klatki schodowej K3 / na zewnątrz budynku / o szer. 0,9 m (w świetle) otwieranego na zewnątrz budynku. *Szerokość wyjścia odpowiadać będzie szerokości biegu klatki schodowej.*

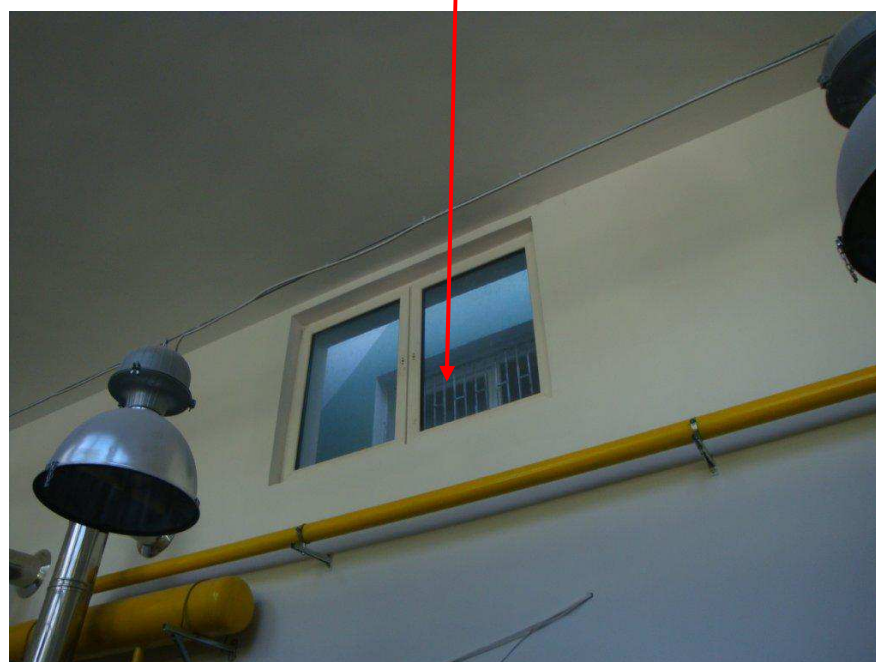
- Do budynku dobudowany jest jednokondygnacyjny obiekt kotłowni. Aktualnie kotłownia wydzielona jest ścianami murowanymi i stropodachem żelbetowym. Połączenie kotłowni z częścią techniczną Internatu, posiada zamknięcie drzwiami ppoż. W klasie EI 60. W ścianie kotłowni na wysokości I-go piętra (na wprost okna korytarza ewakuacyjnego internatu) wykonane zostało w celu doświetlenia okno bezklasowe. Okno powyższe wymienione zostanie na nieotwieralne naświetle przeciwpożarowe w klasie EI 60.

KOTŁOWNIA

- 6.8. Wydzielenie pożarowe pomieszczenia kotłowni gazowej poprzez zamknięcie drzwiami przeciwpożarowymi wykonanymi w klasie odporności ogniowej EI-30 wejścia do magazynu podręcznego oraz zastosowanie naświetla pomiędzy korytarzem internatu (poziom I piętra), a ścianą kotłowni w klasie EI 60. Zabezpieczenie przejść instalacyjnych do klasy EI 60. *Zachowanie istniejących drzwi do kotłowni w klasie EI 60.*

wymiana istniejącego okna na naświetle przeciwpożarowe w klasie EI 60
